# Rekonstrukce podlahy – jeden velký průšvih (s dobrým koncem)

Dům na okraji Prahy z 30. let už měl své nejlepší za sebou. Začalo se tedy s kompletní rekonstrukcí od střechy až po podlahy. Stane se někdy, že se práce nepovedou, dělají to lidé a někteří se stále učí novým technologiím. Někdo se poučí, někdo ne, to už tak bývá...

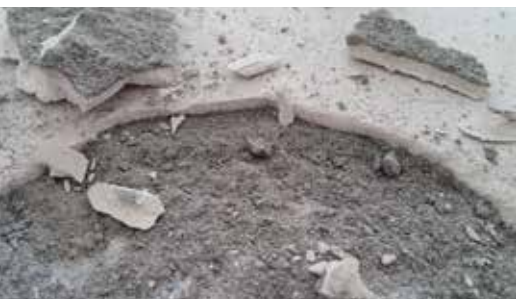
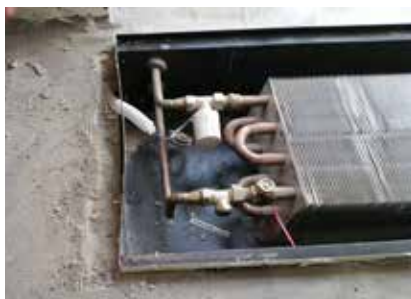
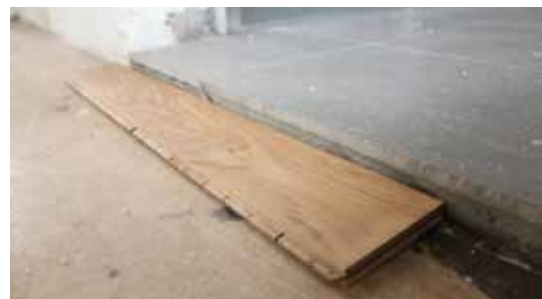
bylo jasné, že se bude muset opravit. Neseděly výšky tak, aby podlahy byla v rovině s topením a dlažbou. Někde chyběl 1,5 cm a jinde 1 cm přebýval. Ale řešila se vlhkost v podlaze, tak jsem tomu nevěnoval příliš velkou pozornost.

Zřejmě došlo k chybnému měření nového betonového podkladu před aplikací stěrky (mohu se jen domnívat, že k měření nedošlo vůbec), ač je v dnešní době změřený podklad před aplikací samonivelačních hmot nebo pokládkou podlahovin samozřejmostí, nebo by aspoň mělo být. Na mokrá podklad, který vykazoval velkou zbytkovou vlhkost, byla aplikována sádrová samonivelační hmota. Vlastně nejhorší kombinace, jakou mohl podlahář zvolit: vlhko a sádra. Penetrací a sádrovou nivelací uzavřel vlhko v podkladu, a to nemohlo nikam odejít. Aby bylo vše dokonalé, tak byla nivelace dolita bez dilatací kolem stěn, a to i v těch místech, kde jí bylo více než 1,3 cm. Takže to okolo začalo praskat. Místy se sádrová nivelace už loupala, jak působilo vztlínající vlhko, místy ještě držela.

Sádra musí komplet ven – to bylo hned jasné. V tu chvíli, když jsme řešili technologický postup, který by byl pro investora nepřijatelnější, padla otázka: A vy byste to uměl dát dohromady? Bylo chvíli ticho, pak jsem řekl, ano, uměl, náročnější bude najít termín kdy, práce je moc.

Udělal jsem tedy rozpočet prací a potřebného materiálu. Zprvu šlo o kompletní odbroušení nepovedené sádrové nivelace. Následovat měla polyuretanová bariéra proti vlhkosti na nový beton. Když se začalo s odbroušováním a odsekáváním sádrové samonivelační hmoty, narazili jsme ještě na jednu nivelaci, a to cementovou. Ovšem pod ní nás na jedné třetině podlahy v obýváku čekalo překvapení. Nový beton, který se aplikoval, „shofel“. Čím více jsme brousili, tím více na nás kostlivec vystrkoval drápy. Zde jsem si vzpomněl na slova Marka Poláška z firmy WoodExpert: „Protože ne všichni odvádějí svou práci poctivě a zodpovědně, tak podlahář než započne práce, musí udělat archeologický průzkum podloží, na které se chystá cokoliv položit.“

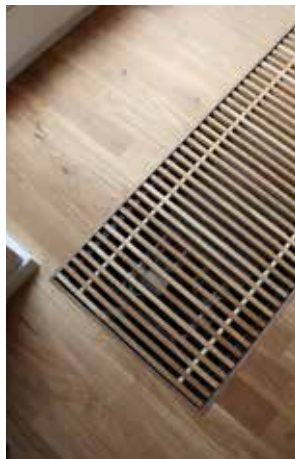
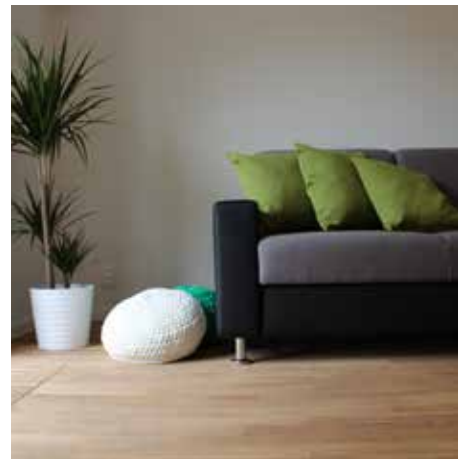
Nakonec se přeci jen podařilo vše napravit a podlahu dokončit ke spokojenosti investora.

problémové podklady. Udělala se zálivka a podklad se zpevnil. Pak přišla na řadu polyuretanová penetrace proti zbytkové vlhkosti do 5 cm Wakol PU 280. Po hodině se navléčkoval adhezivní můstek Wakol D 3045 a po další hodině se lila samonivelační hmota Chemos Standard 30. Kolem stěny se udělala dostatečná dilatace za pomoci pěnové pásky. Problém byl trochu s tím, že nás výšky dlažeb, schodů, zábradlí nebo již vestavěné skříňě trochu limitovaly v tom, aby se to vylilo jednoduše vše a zcela rovně. Proto se muselo místy přistoupit na kompromis a udělat mírný náklon podlahy. To znamenalo vyšší následně nároky na usazení dveří s padacími prahy, kde muselo dojít k určitým kompromisům mezi těsností a dřevím lišty o podlahu.

Vše se nechalo vyschnout a pak konečně přišla čistá práce – lepení dvouvrstvé dřevěné podlahoviny. Detaily podlahového topení byly dotaženy na korkové dilatace a stejně tomu bylo u dlažeb a francouzského okna nebo nahoře u schodišťového zábradlí a schodů. Podlahu olištovali kolegové z firmy Döllken CZ lištou Cubu Flex, která interiéru dodala pěknou tečku na závěr. Celek podlahy a interiéru vypadal vzdušně, elegantně, ale i funkčně. Za vizualizaci a sladění interiéru, který i na nás působil příjemně, patří dík architektu Pavlu Pácaltovi z Architektonického atelieru Kontinual.
